# ORIENTAČNÍ GEOTECHNICKÝ PRŮZKUM

SEVERNÍ OBCHVAT ČESKÉHO KRUMLOVA,  
SILNICE I/39

**Název zakázky:** Severní obchvat Českého Krumlova, silnice I/39

**Název úkolu:** Orientační geotechnický průzkum

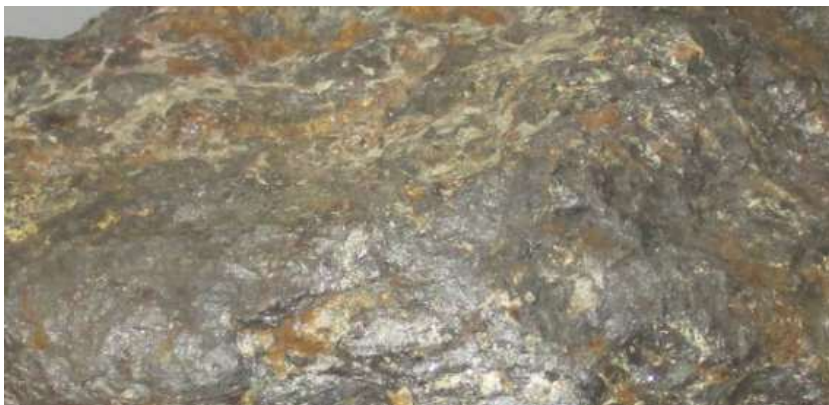
Foto č. 1: Vzorek grafitu – lokalita Český Krumlov, studovna ČGS-Geofond

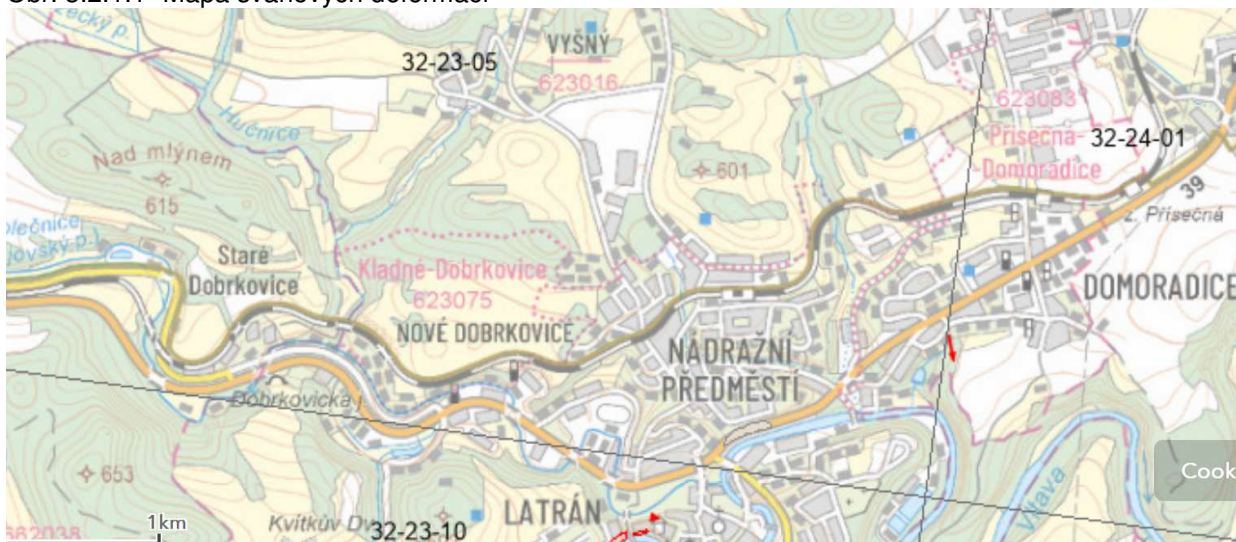
Obr. 3.2.1.1- Mapa svahových deformací

Dle dostupných informací nebyly v zájmovém prostoru zaznamenány.
